Genuatravare för flytande skotpunkt Dehler 34 DD - 2006.

Dehler 34 Rabalder Kjell Enbom

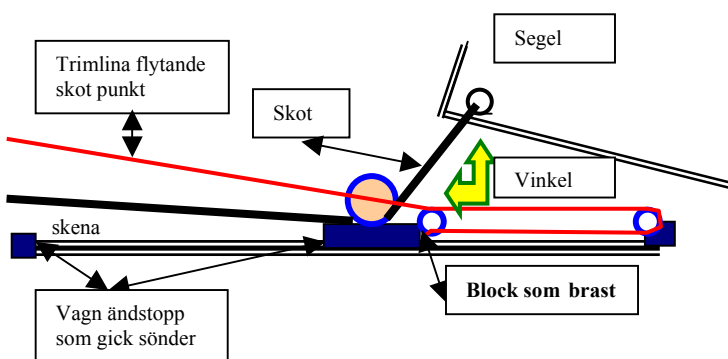
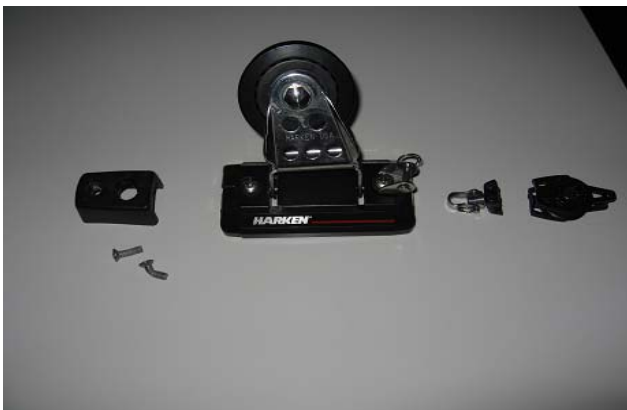
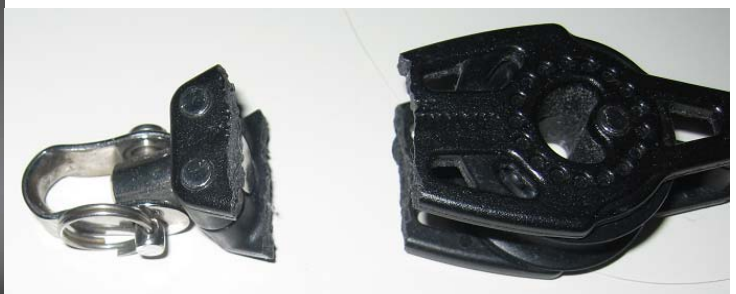
De block som sitter på min Dehler 34 från 2006 är underdimensionerade enligt **Harken** Sverige. Blocket som sitter på travaren är enligt expertis hos **Harken** "ett jolleblock" och anses ej höra hemma på denna typ av travare!

Måhända att jag hade en för snäv vinkel vid det tillfälle då mitt block rämnade i frisk till hård vind. Vindbyar upp till 15 m/s, då detta inträffade, se foto. (Genua III 27m2).

När blocket brast for vagnen med mycket hög hastighet bakåt in i ändstoppet och förstördes. Det blev även följdsador på ändstoppet.

Harken Sveriges bedömning är att de block som sitter på åkvagnen för travarjusteringen i längsled på skenan bör klara full belastning från seglen oberoende om man använder kolfibersegel eller ej.
